# **ESTUDO DE CASOS – GESTÃO DE OPERAÇÕES DE REABILITAÇÃO DE EDIFÍCIOS ANTIGOS**

Dissertação submetida para satisfação parcial dos requisitos do grau de  
**MESTRE EM ENGENHARIA CIVIL — ESPECIALIZAÇÃO EM CONSTRUÇÕES**

## **MESTRADO INTEGRADO EM ENGENHARIA CIVIL 2008/2009**

FACULDADE DE ENGENHARIA DA UNIVERSIDADE DO PORTO

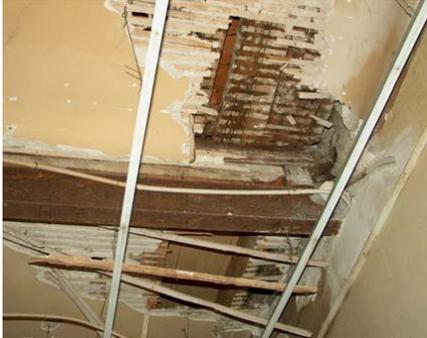
Fig. 18 - Existência pontual de vigas metálicas de reforço estrutural apoiando nas paredes da caixa de escadas e nas paredes da envolvente - tecto do 2º piso

O relatório elaborado serviu de base sobretudo para o projecto de estruturas, permitindo conhecer alguns aspectos que podem condicionar a estratégia de intervenção. Relativamente ao edifício em estudo, apresentava “*sinais evidentes de múltiplas intervenções nos pavimentos e paredes decorrentes de alterações de uso e de trabalhos de manutenção / reabilitação*” sendo que as intervenções “*fizeram-se por acrescentos e ocultações de outros elementos e com frequência com soluções progressivamente menos qualificadas*”. Eram patentes deformações, empenos e degradações “*nos elementos primários – pavimentos, paredes interiores, caixa de escadas e cobertura – que não recomenda a sua manutenção*”.

Além disso o recuado era uma ampliação caracterizada como de “*fraca qualidade com soluções de taipa e fasquiado e com múltiplos problemas na cobertura*”<sup>6</sup>. Inclusive nas paredes exteriores detectou-se deformações que deviam ser controladas e estabilizadas.

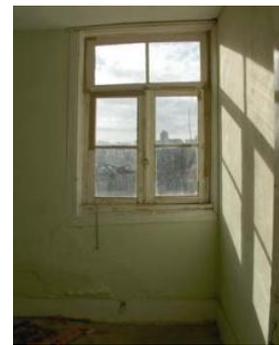
Fig. 21 - Pormenor de caixilho degradado e empenado no recuado

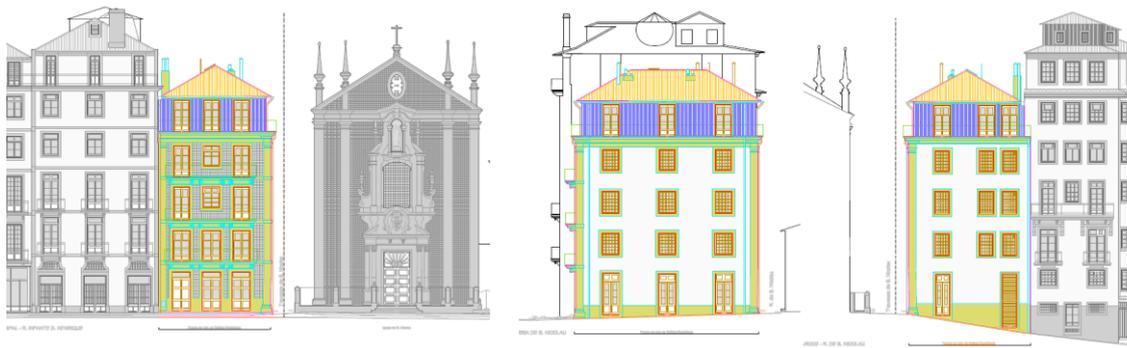
Fig. 22 - Proposta da arquitectura, respectivamente alçado principal (Rua Infante D. Henrique), alçado lateral (Travessa de S. Nicolau) e alçado tardoz (Rua de S. Nicolau)

- indefinições quanto ao programa;
- organização tipológica e possível afectação de “standard”;
- introdução de elevador;
- escada semi-helicoidal;
- reconstrução do recuado;
- abertura de novas janelas.

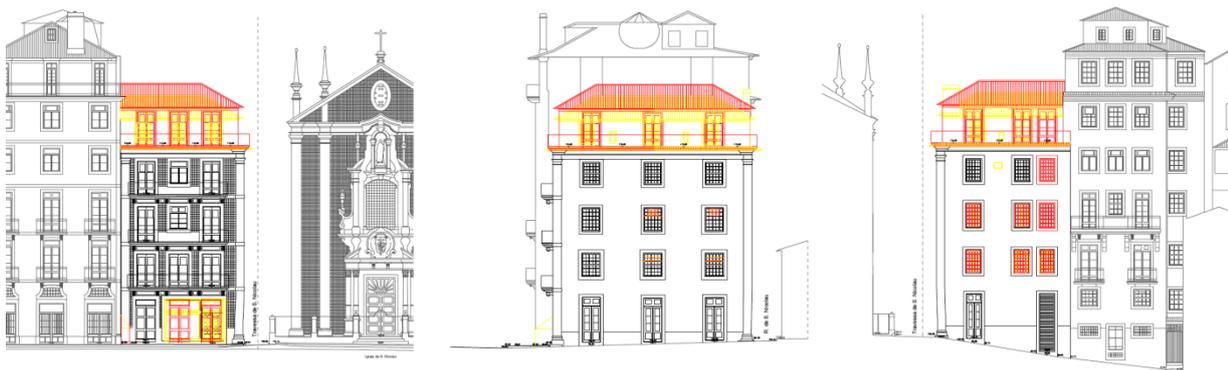
Fig. 29 - Indicação das alterações e dos trabalhos a realizar - Alçados (amarelo – demolições; vermelho – construção nova; preto – reabilitação; cinzento – edifícios vizinhos)

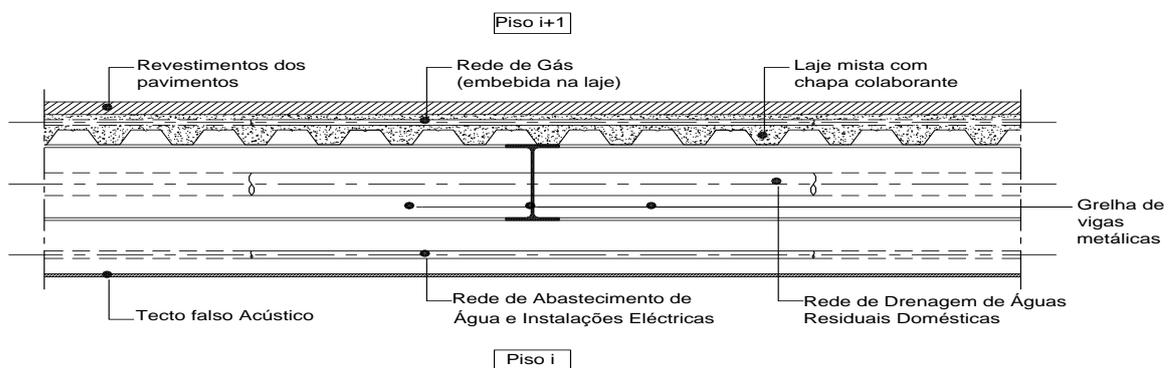
Fig. 30 - Desenho específico resultante da colaboração/articulação entre as especialidades e a arquitectura

Ao nível dos **elementos estruturais verticais e horizontais**, para as paredes de alvenaria resistentes foram preconizados apenas reforços pontuais através de técnicas de gunitagem ou demolição de materiais de menor qualidade e posterior preenchimento com materiais compatíveis com a solução original e a reparação de qualquer fenda, fissura ou “embarrigamento”. Para os pavimentos a solução implementada passou pela substituição integral destes, por uma solução leve ou semi-leve (preocupação em minimizar o acréscimo de cargas) constituída por grelhas metálicas (perfis perimetrais UNP300 e perfis interiores IPE300) servindo de apoio a lajes mistas colaborantes compostas por chapas metálicas onduladas do tipo “Haircol 59S da Hairoville” com 1,25mm de espessura e enchimento com betão levemente armado da classe C20/25 (B25)<sup>7</sup>.

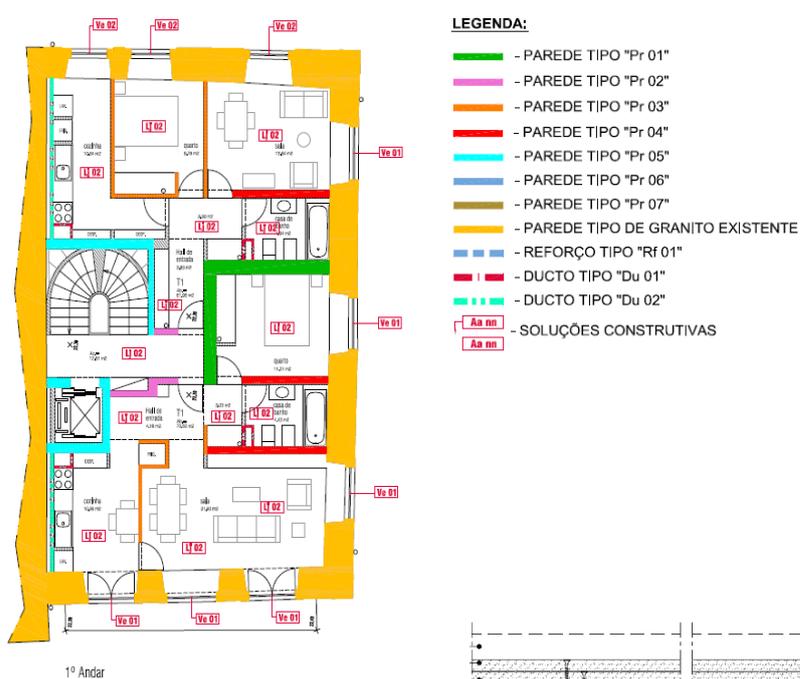
Fig. 35 - Planta do piso tipo com identificação de soluções

Quanto ao isolamento acústico das paredes divisórias (leves), à base de gesso cartonado e lã mineral, foram materializadas duas situações tipo: paredes de separação entre fogos distintos e paredes de separação entre fogos e zonas comuns.

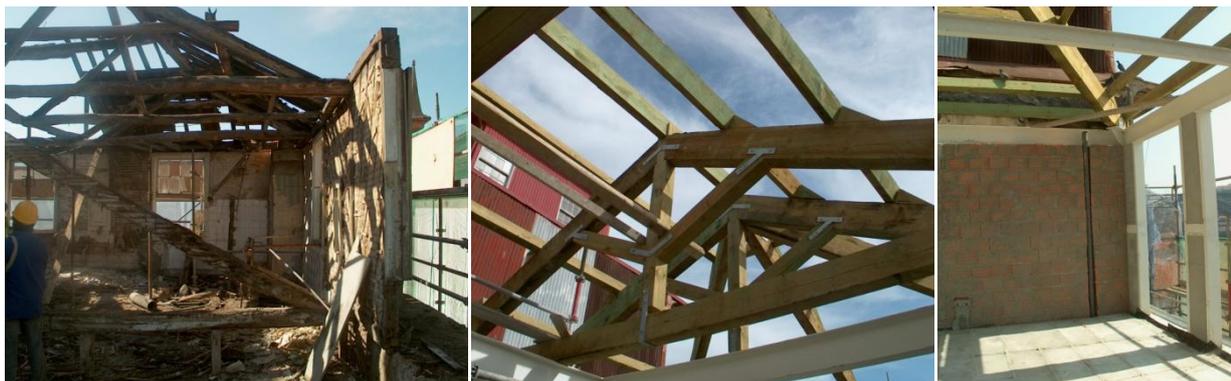
Fig. 54 - Demolição de recuado e posterior reconstrução de cobertura em madeira e estrutura com perfis metálicos

Relativamente ao projecto e ao que foi planeado denotam-se algumas alterações para a fase de execução. Houve a necessidade de substituição completa dos azulejos de fachada principal (a Norte). Além disso, e como referido anteriormente, o cliente/utente pretendia inicialmente manter as suas instalações a funcionar durante a realização dos trabalhos, no entanto isso verificou-se impossível uma vez que, os trabalhos de demolições obrigavam a um reforço estrutural provisório da laje de tecto de R/C para aumento das condições de segurança, a minimização de poeiras, ruídos e vibrações o que conduzia a um custo e limitações/dificuldades adicionais. Neste caso, esta foi uma solução relativamente fácil de contornar, pois o Dono de Obra era a entidade que operava nos pisos inferiores pelo que tinha o interesse em facilitar os trabalhos, mas noutras obras de reabilitação esta é uma situação complicada que pode levar a pagamento de indemnizações e a custos extras por danos causados.

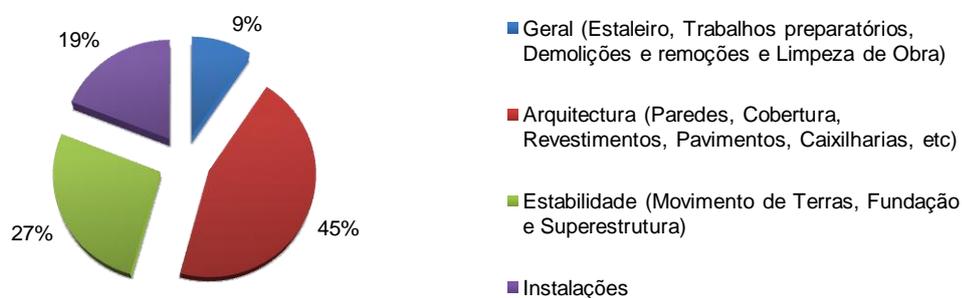
Fig. 55 - Análise de custo de construção por trabalhos realizados

Apresenta-se de seguida um gráfico percentual (figura 55), com o peso dos diferentes trabalhos, para a fase de execução, em termos de custo de construção.

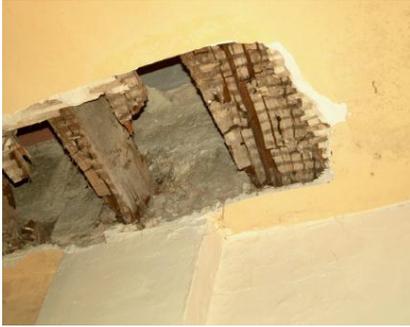
Fig. 69 – Vista de viga de apoio a pilar metálico com entrega atacada por fungos de podridão

Partindo da análise do relatório efectuado constata-se a necessidade de um nível de intervenção profunda no edifício e o seguinte **diagnóstico – médio/elevado estado de degradação**. Destacam-se duas medidas identificadas como de carácter urgente (devido às condições de segurança mínimas não estarem asseguradas) aquando da inspecção:

- escoramento das vigas de madeira do chão do salão (lado esquerdo) devido a ataques por fungos de podridão;
- remoção imediata das cargas do desvão da cobertura, de modo a aliviar o peso sobre estrutura de madeira da cobertura, e posterior limitação do acesso a este espaço.

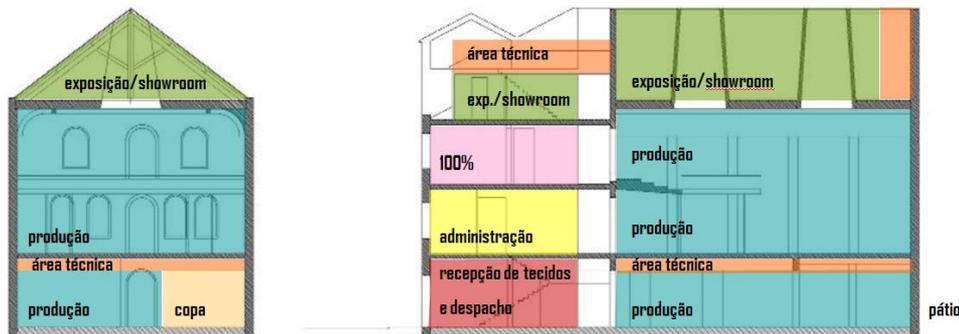
Fig. 74 – Corte Transversal e Longitudinal - Proposta funcional da Arquitectura, ao programa, nos 4 pisos

Para uma melhor compreensão da proposta de arquitectura, ao nível funcional, apresenta-se a figura 74.

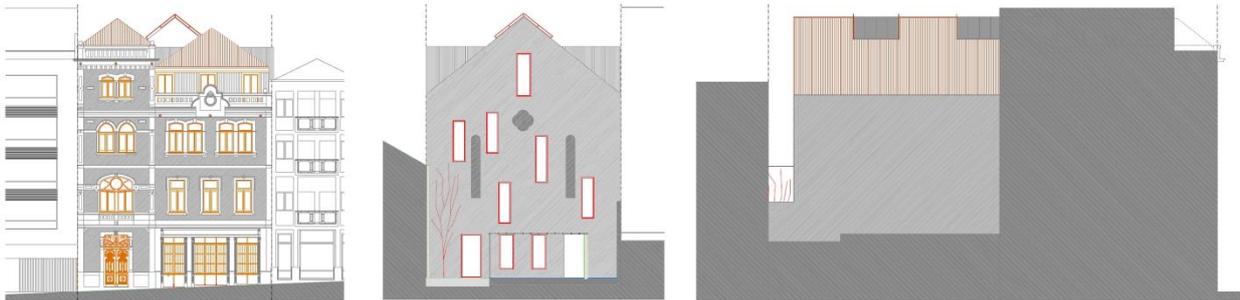
Fig. 75 - Alçados - Principal (esquerdo); Tardoz (centro) e Lateral Sul (direita)

As figuras 75 a 81 sintetizam a intervenção e a proposta de arquitectura.

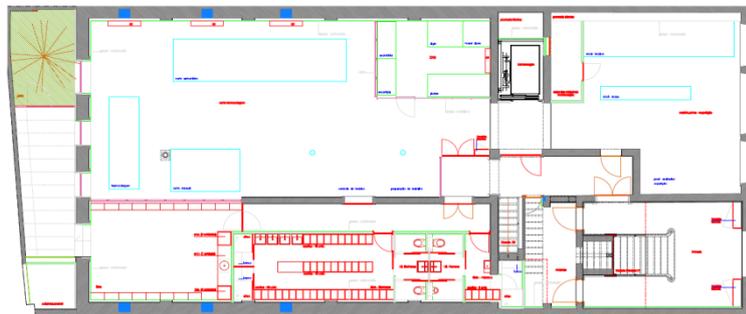
Fig. 76 - Planta do Piso Térreo (Cota 100,00 m)

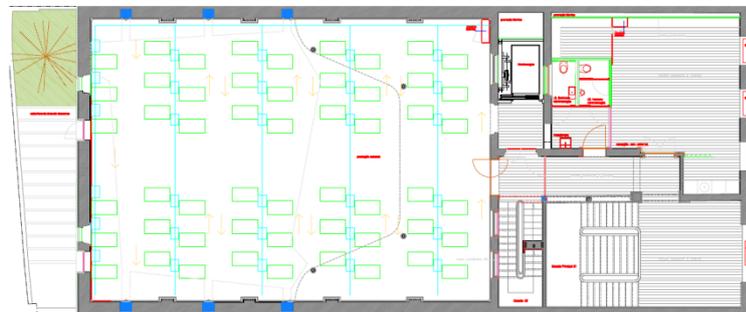
Fig. 77 - Planta do Piso 1 (Cota 104,30 m)

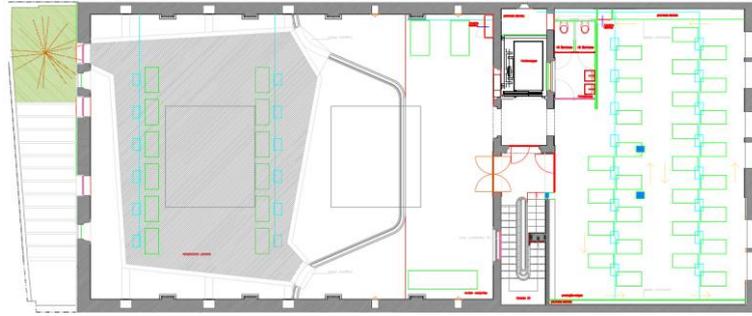
Fig. 78 - Planta do Piso 2 (Cota 108,64 m)

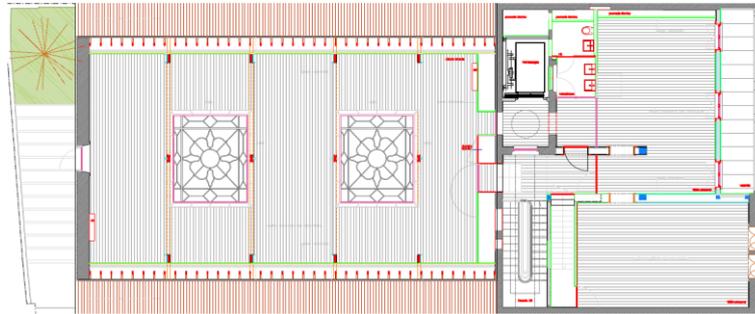
Fig. 79 - Planta do Piso 3 (Cota 112,25 m)

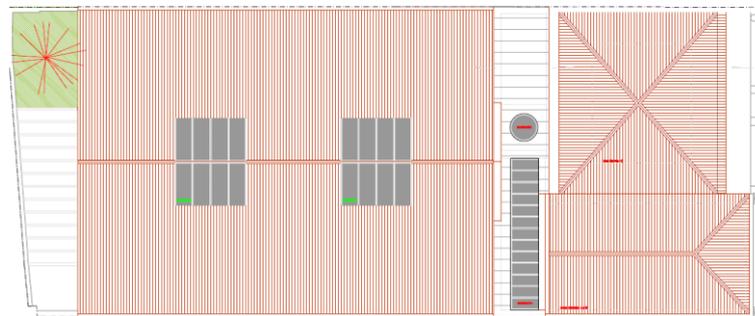
Fig. 80 - Planta da Cobertura (Cumeeira 118,75 m)

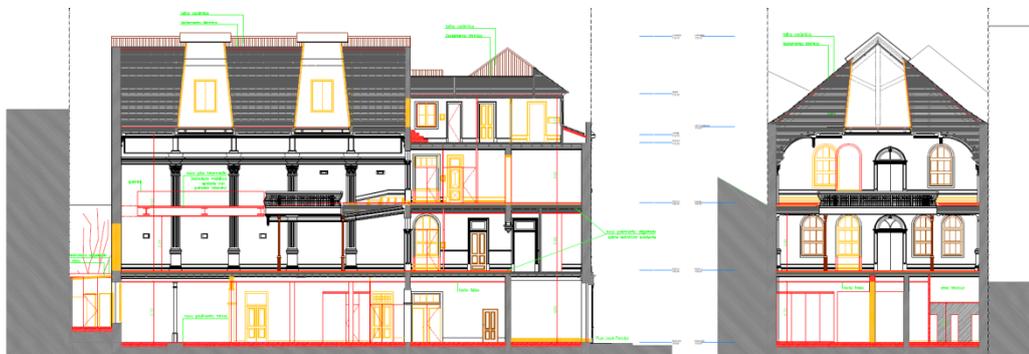
Fig. 81 - Corte longitudinal (esquerda) e transversal (direita) - vermelho (construção nova), amarelo (demolições)

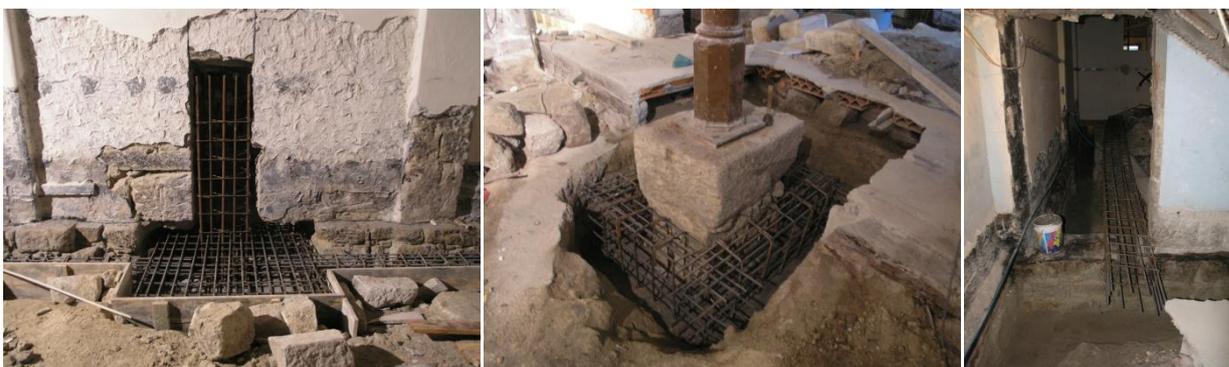
Fig. 85 - Pormenores de reforços efectuados - fotografias do piso térreo (fase de execução)

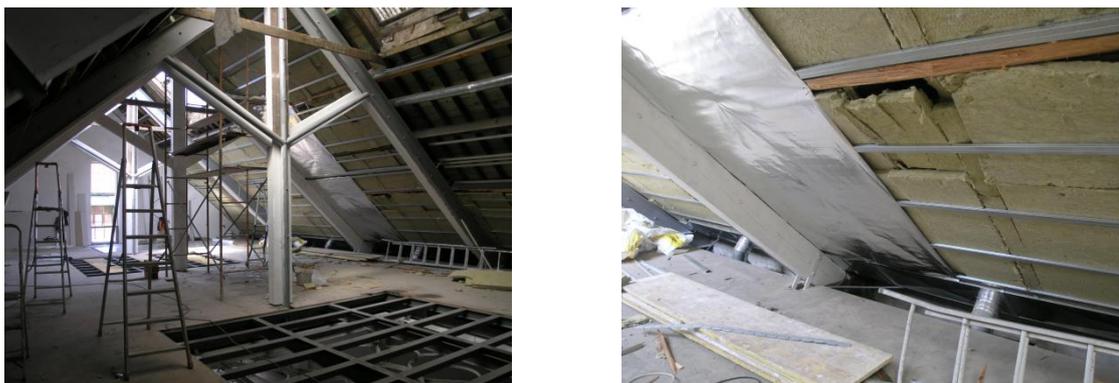
Fig. 91 - Pormenor construtivo do projecto térmico na cobertura

Resumidamente, considera-se que face à pré-existência foram introduzidas melhorias significativas de comportamento térmico e acústico.

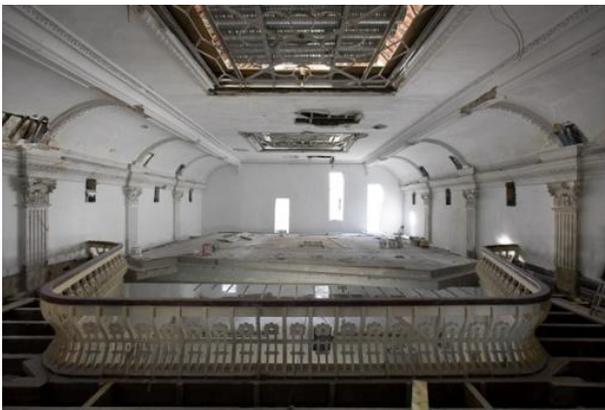
Fig. 99 - Mezzanine após colocação de betão

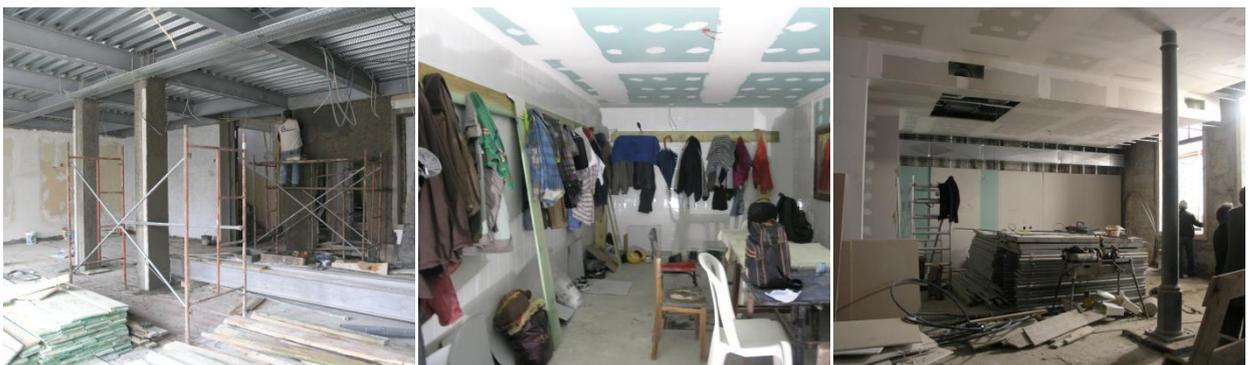
Fig. 105 - À esquerda reconstrução de laje com recurso a chapa colaborante e ao centro e à direita exemplo de organização de estaleiro em obra (instalações e armazém no interior do edifício)

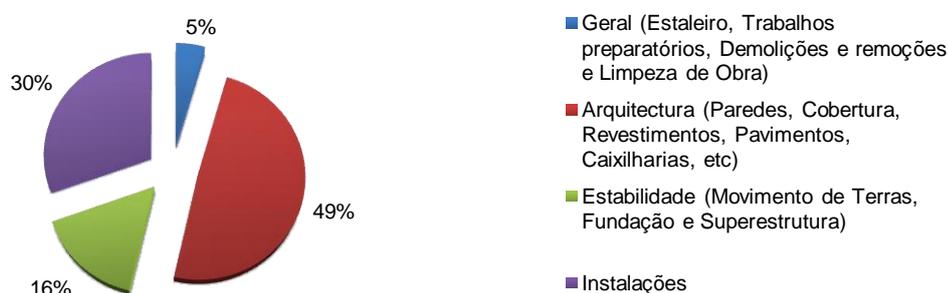
Fig. 106 - Custo de construção da intervenção por trabalhos realizados

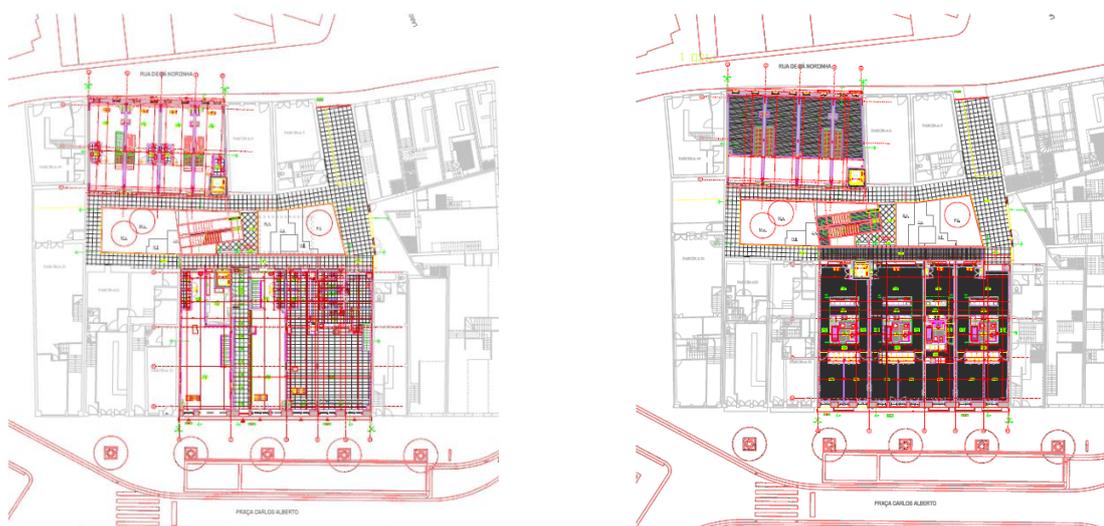
Fig. 118 - Plantas do projecto de execução de estabilidade - esquerda piso 0 e direita piso 1

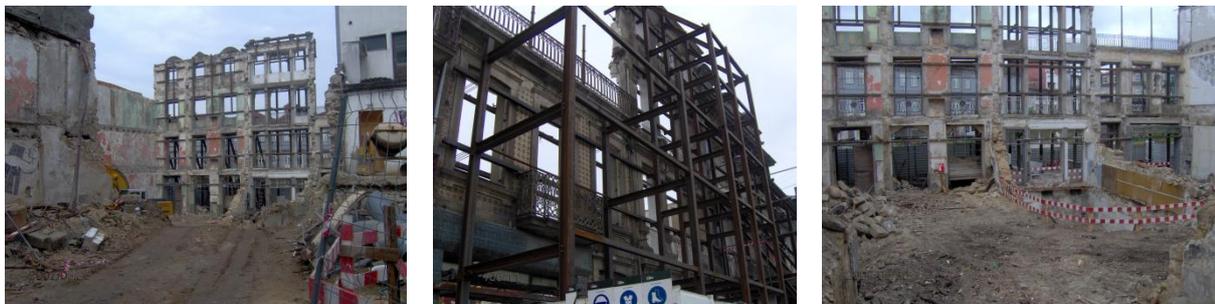
Fig. 119 - Fase de demolições e contenção de fachada (Março a Junho de 2007)

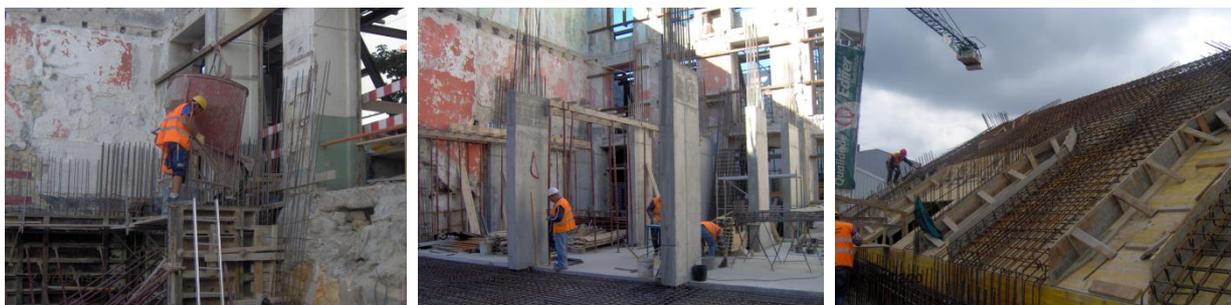
Fig. 120 - Fase de fundações e superestrutura (Julho de 2007 a Março de 2008)

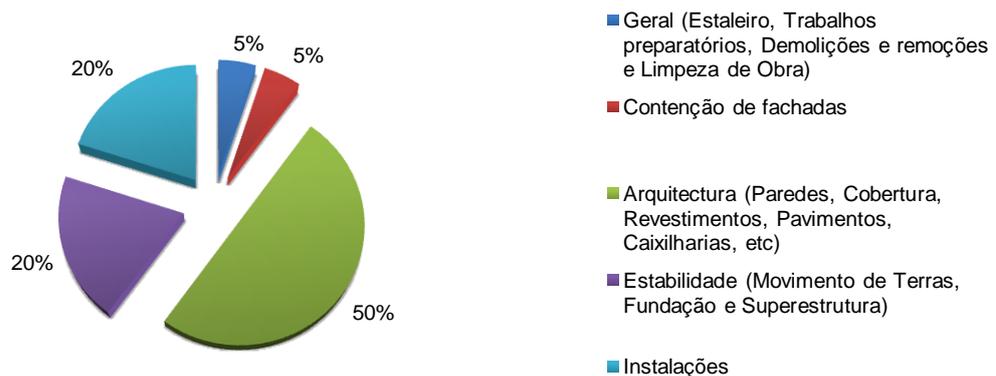
Fig. 127 - Custos de construção por trabalhos realizados

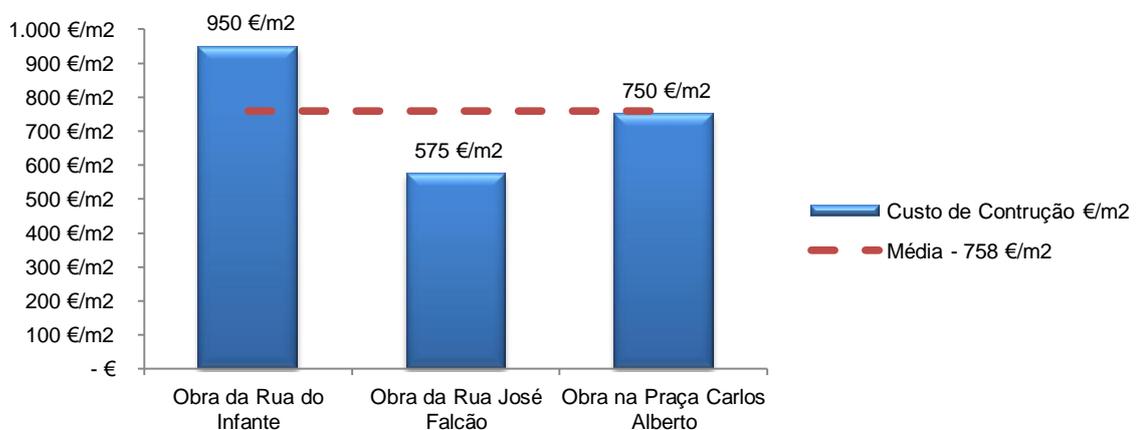
Fig. 129 - Custo de construção por  $m^2$  nos estudos de caso abordados

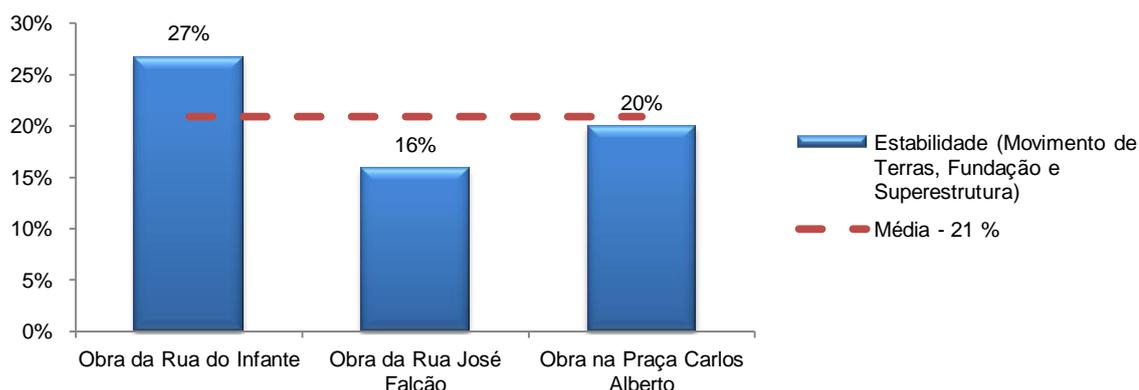
Fig. 132 - Gráfico de comparação de custos de construção e valor médio - estabilidade (movimentos terras, fundações e estrutura)
